### Eniten kommentoidut ongelmapaikat kartalla

Alle on eritelty riskipaikkoja kuvineen, joita koskien asukasyhdistys sai eniten palautetta, ja joihin asukasyhdistys toivoo parannuksia liikenneturvallisuuden parantamiseksi.

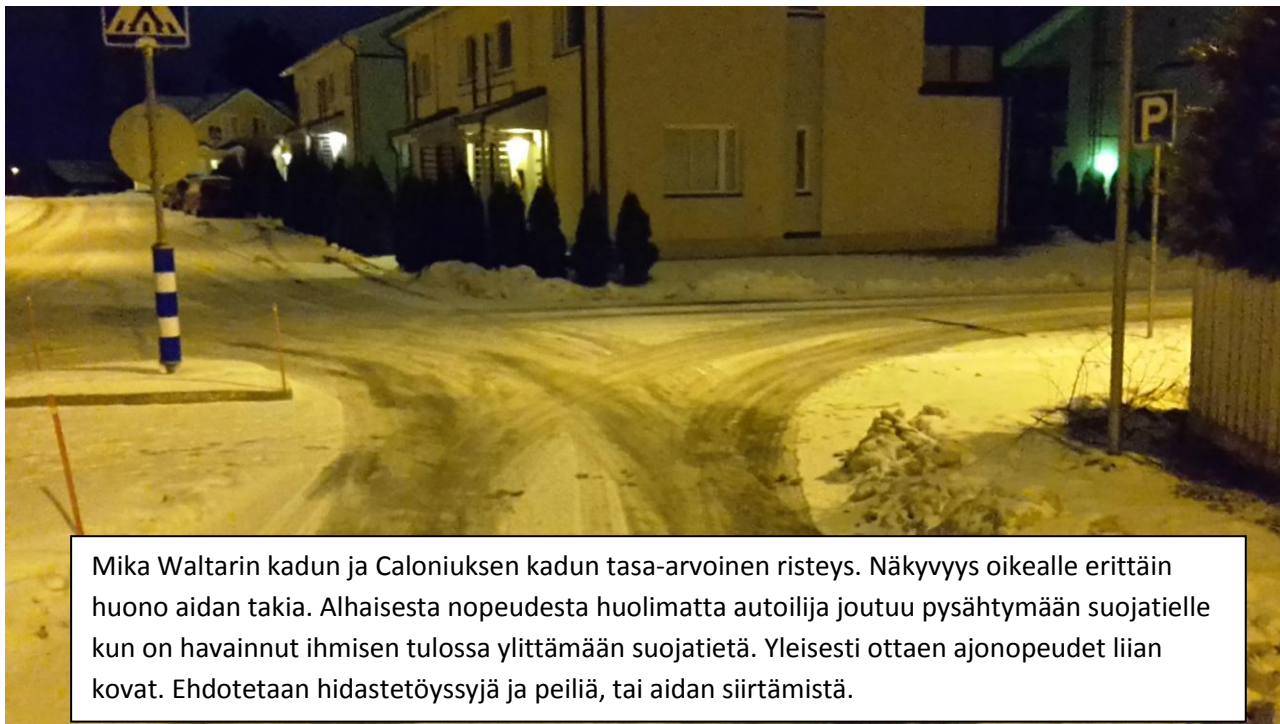
Mika Waltarin kadun ja Caloniuksen kadun tasa-arvoinen risteys. Näkyvyys oikealle erittäin huono aidan takia. Alhaisesta nopeudesta huolimatta autoilija joutuu pysähtymään suojatielle kun on havainnut ihmisen tulossa ylittämään suojatietä. Yleisesti ottaen ajonopeudet liian kovat. Ehdotetaan hidastetöyssyjä ja peiliä, tai aidan siirtämistä.

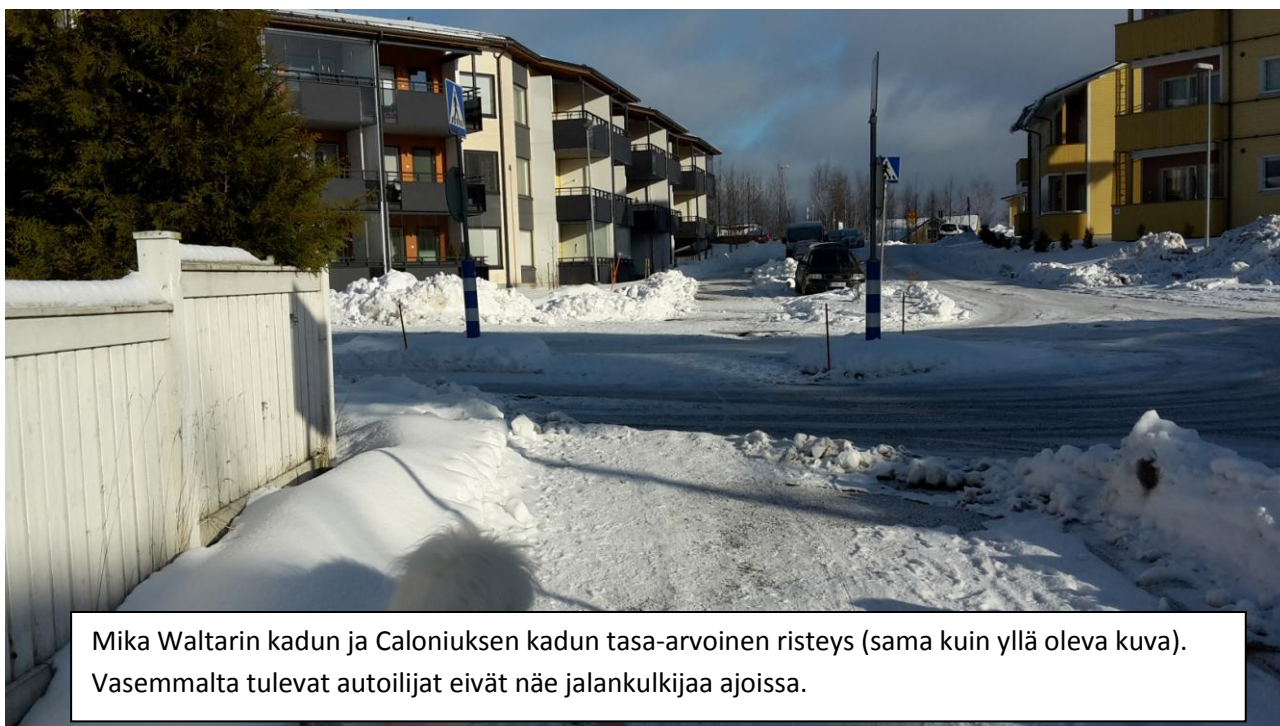
Mika Waltarin kadun ja Caloniuksen kadun tasa-arvoinen risteys (sama kuin yllä oleva kuva). Vasemmalta tulevat autoilijat eivät näe jalankulkijaa ajoissa.

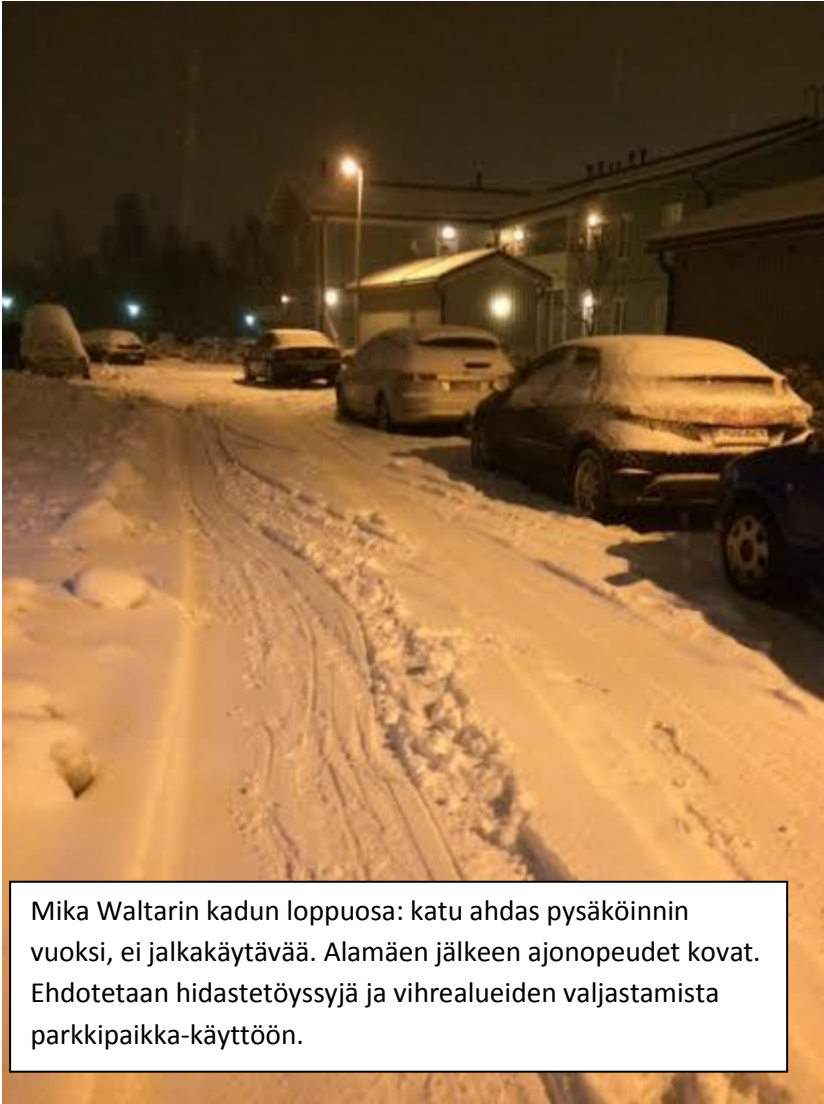
Mika Waltarin kadun loppuosa: katu ahdas pysäköinnin vuoksi, ei jalkakäytävää. Alamäen jälkeen ajonopeudet kovat. Ehdotetaan hidastetöyssyjä ja vihrealueiden valjastamista parkkipaikka-käyttöön.
